Schlag auf Schlag

Hagelschlag mit folgenschweren Schäden am Caravan treibt Versicherungsprämien in die Höhe. CAMPING, CARS & CARAVANS war beim Test hagelfesten Dachmaterials dabei.

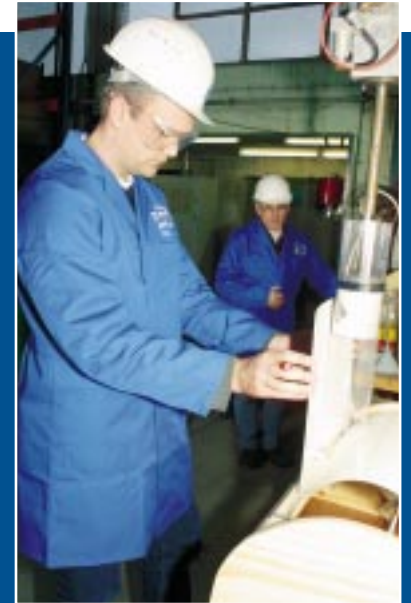
Schlagfertig: Bei der niederländischen Materialprüfungsanstalt TNO lässt sich selbst bei schönstem Wetter jeder noch so katastrophale Hagel erzeugen. Der Simulator verschießt mit Druckluft Nylonkugeln, die in ihrer Wirkung natürlichem Hagel sehr nahe kommen. Normalerweise geht es bei den Versuchen um die Widerstandsfähigkeit von Gewächshäusern – diesmal kamen Caravandächer unter Beschuss.

Der vom Computer gesteuerte Simulator schießt dazu mit Druckluft Nylonkugeln auf die Testfläche und misst die Geschwindigkeit, mit der die Projektile auftreffen. Den Experten liegen Praxiswerte vor, mit welcher Geschwindigkeit unterschiedlich große Hagelkörner in der Natur vom Himmel fallen. Mit Kunststoffkugeln von zehn bis 40 Millimeter Durchmesser und verschiedenen Geschwindigkeiten simulieren sie jede in der Natur vorkommende Hagelsituation. Die Einschlagenergie lässt sich aber auch darüber hinaus nahezu beliebig steigern.

Das Nylon des Kunsthagels wirkt wie echter Hagel auf die Oberflächen. Der Versuchsaufbau der TNO simuliert präzise gesteuert die verschiedenen Fall- und Aufschlaggeschwindigkeiten: ►
