# Schlag auf Schlag

*Hagelschlag mit folgenschweren Schäden am Caravan treibt Versicherungsprämien in die Höhe. CAMPING, CARS & CARAVANS war beim Test hagelfesten Dachmaterials dabei.*

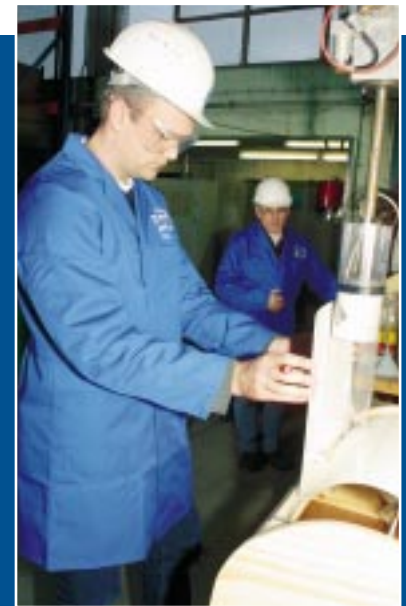
Schlagfertig: Bei der niederländischen Materialprüfungsanstalt TNO lässt sich selbst bei schönstem Wetter jeder noch so katastrophale Hagel erzeugen. Der Simulator verschießt mit Druckluft Nylonkugeln, die in ihrer Wirkung natürlichem Hagel sehr nahe kommen. Normalerweise geht es bei den Versuchen um die Widerstandsfähigkeit von Gewächshäusern – diesmal kamen Caravandächer unter Beschuss.

Der vom Computer gesteuerte Simulator schießt dazu mit Druckluft Nylonkugeln auf die Testfläche und misst die Geschwindigkeit, mit der die Projektile auftreffen. Den Experten liegen Praxiswerte vor, mit welcher Geschwindigkeit unterschiedlich große Hagelkörner in der Natur vom Himmel fallen. Mit Kunststoffkugeln von zehn bis 40 Millimeter Durchmesser und verschiedenen Geschwindigkeiten simulieren sie jede in der Natur vorkommende Hagelsituation. Die Einschlagenergie lässt sich aber auch darüber hinaus nahezu beliebig steigern.

Das Nylon des Kunsthagels wirkt wie echter Hagel auf die Oberflächen. Der Versuchsaufbau der TNO simuliert präzise gesteuert die verschiedenen Fall- und Aufschlaggeschwindigkeiten: ►
